## 5 アジアでの災害被害調査活動

### 5-1 インドネシア・ジャワ中部地震被害調査

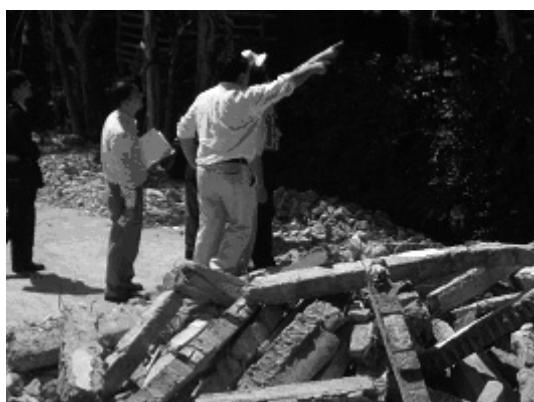
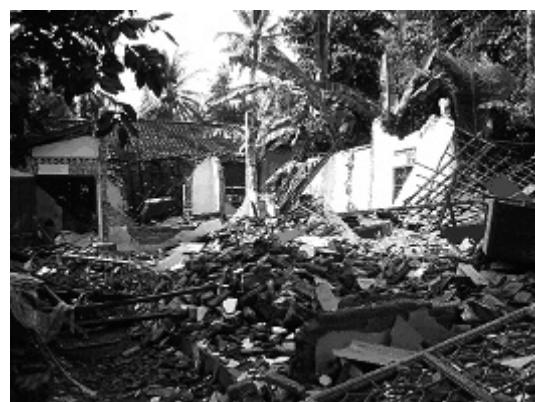
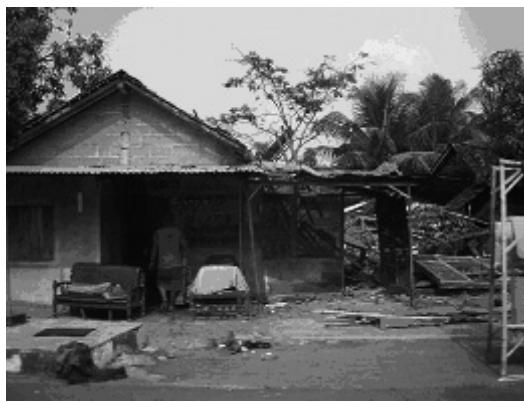
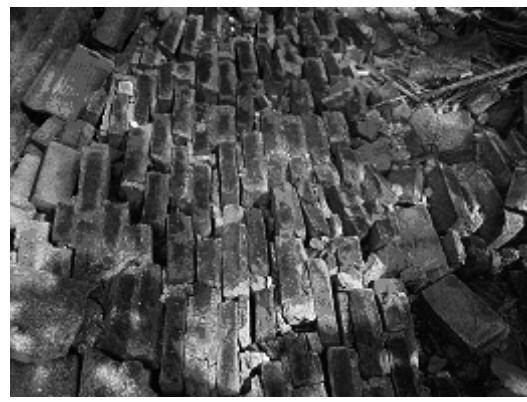
調査員を比較的早い次期に送り、災害救援段階からの現地での活動を調査した。地震の規模（M 6.3）のわりに多くの犠牲者が出たのは、そのほとんどが倒壊家屋の下敷きになったためである。倒壊家屋のほとんどが鉄筋コンクリートの骨組みと日干し煉瓦の壁という構造であった。骨組みの鉄筋コンクリートも鉄筋が細く、量も少なく、接続部分のラッピングも不十分、配力筋も不足していた。コンクリートも爪で擦るとぼろぼろとはがれる程度の強度しかないものもあった。また、日干し煉瓦の壁は構造的に弱く、倒壊しやすい上に、倒壊するとその重量があるため非常に危険である。これらの家屋は、住民たちが自分達の手で造ったもので、専門的知識がなかったと考えられる。
