5-3 フィリピン国マヨン火山における泥流被害調査

泥流被害調査報告の詳細を以下に示します。

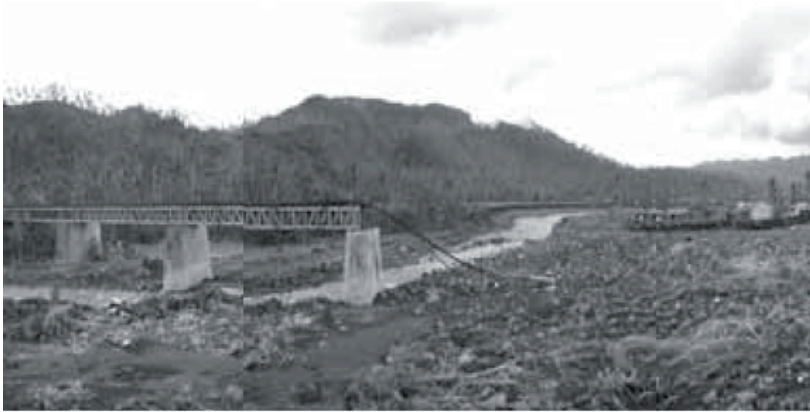
マヨン火山において、台風「ドリアン」に伴う集中豪雨により、大規模な泥流・土石流が発生し、山麓部に位置するギノバタン町（Guinobatan city）、カマリグ町（Camalig city）とダラガ町（Daraga city）において甚大な被害が生じた。この大雨が斜面を伝い、川に流れ込み、大規模な泥流を引き起こしたと推測された。流動した土砂は斜面の法尻で広がり、およそ10km²の領域で堆積し、流出土砂量はおよそ20×10⁶m³程度と推定され、土砂が最大約12km流下したことがわかった。泥流により多くの家屋が倒壊し、一部の家屋では屋根の高さまで泥流が達していた。何れの氾濫域も、集落は壊滅的な被害を受けており、コンクリート製の構造物が僅かに残る程度である。さらに、その土砂堆積中は2～3mの厚い砂層となり、全町の一面を覆った。下の写真はギノバタン町での泥流・洪水による鉄道橋梁の流失を示している。泥流は山麓部の緩勾配の河道が深く侵食されているのが特徴である。

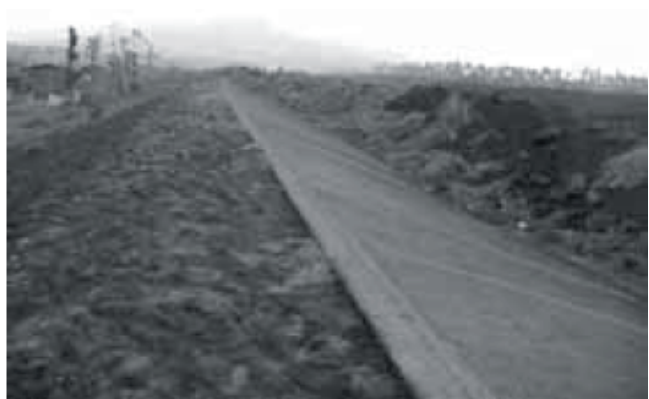
例えば、ギノバタン町にあるマサラワグ川（Masarawag river）では幅50m程度、深さ10m程度の河道が侵食によって作成された。幸いその近くの整備した導流堤が土砂氾濫の拡大を防ぎ、陸側にある住宅の家は被害を受けなかった。
