2009年スマトラ沖地震（パダン地震）緊急現地調査報告

アジア防災センター主任研究員の茨木徹雄と荒木田勝、人と防災未来センター永松伸吾研究副主幹が10月5日から7日(出張期間10/4-8)にインドネシアの西スマトラ州都パダン市と周辺地域を調査しました。

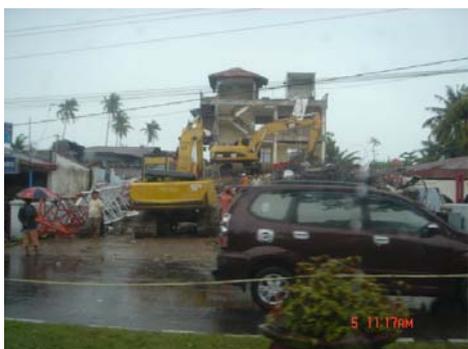
10月5日に調査団は現地災害対策本部があるパダン市内の西スマトラ州知事公舎へ向かいました。パダン国際空港から市内へ向かう途中でいくつもの中高層ビルが被害を受けているのが確認されました。一方で平屋はほとんど被害を受けていないように見えました。

Collapsed Multi-Story Buildings

- 1) パダン市では中高層の鉄筋コンクリート造が多く被害を受けた。
- 2) パリアマン市とパダンパリアマン県ではレンガ造の平屋が多く被害を受けた。
- 3) 死者のうち半数程度は山間部の地すべりが原因となった。

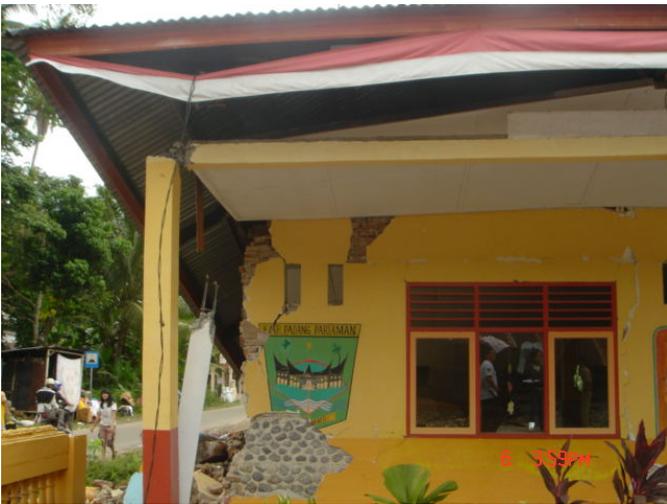
二日目は地元の Andalas 大学へ行き、被害状況を聞くと共に中央政府から大学が依頼された住居被災度判定調査について情報を得ました。その後パダンパリアマン県の災害対策本部を訪問し県職員の案内で学校被害を視察しました。学校の多くは無柱か本数が少なく、レンガ壁は十分なセメントが使われておらず低品質で耐震性がありませんでした。

Damaged School

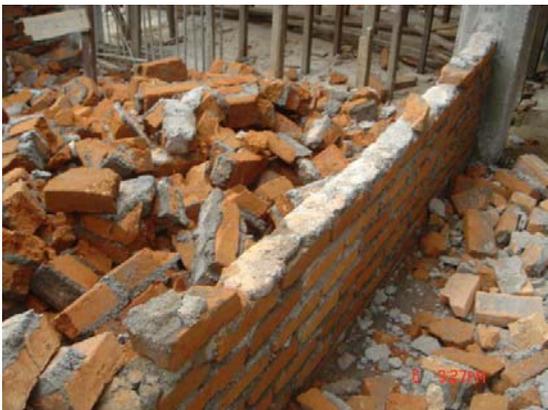
Brick Wall

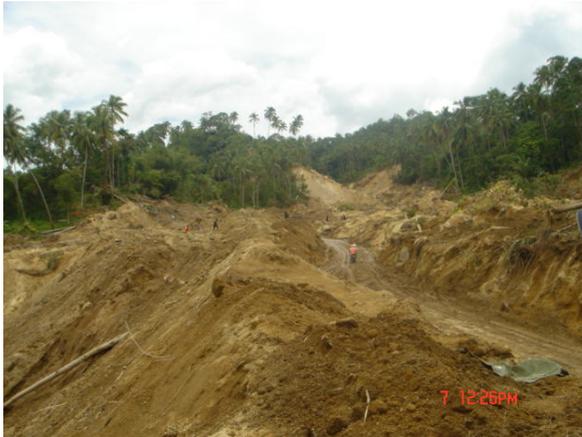
三日目には 100 名以上が亡くなった地すべり箇所を訪問しました。村人によると地震の直後に地滑りが発生したが、既に暗くなっていたため避難は翌日になったとのこと。地滑りの直接の原因は地震ですがそれ以前に降り続いていた雨の影響があったと考えられます。

Landslide Area
